¡AVISO DE SEGURIDAD IMPORTANTE! RETIRADA VOLUNTARIA DE INFLADORES DE LA GAMA XR

PRODUCTOS AFECTADOS POR LA RETIRADA

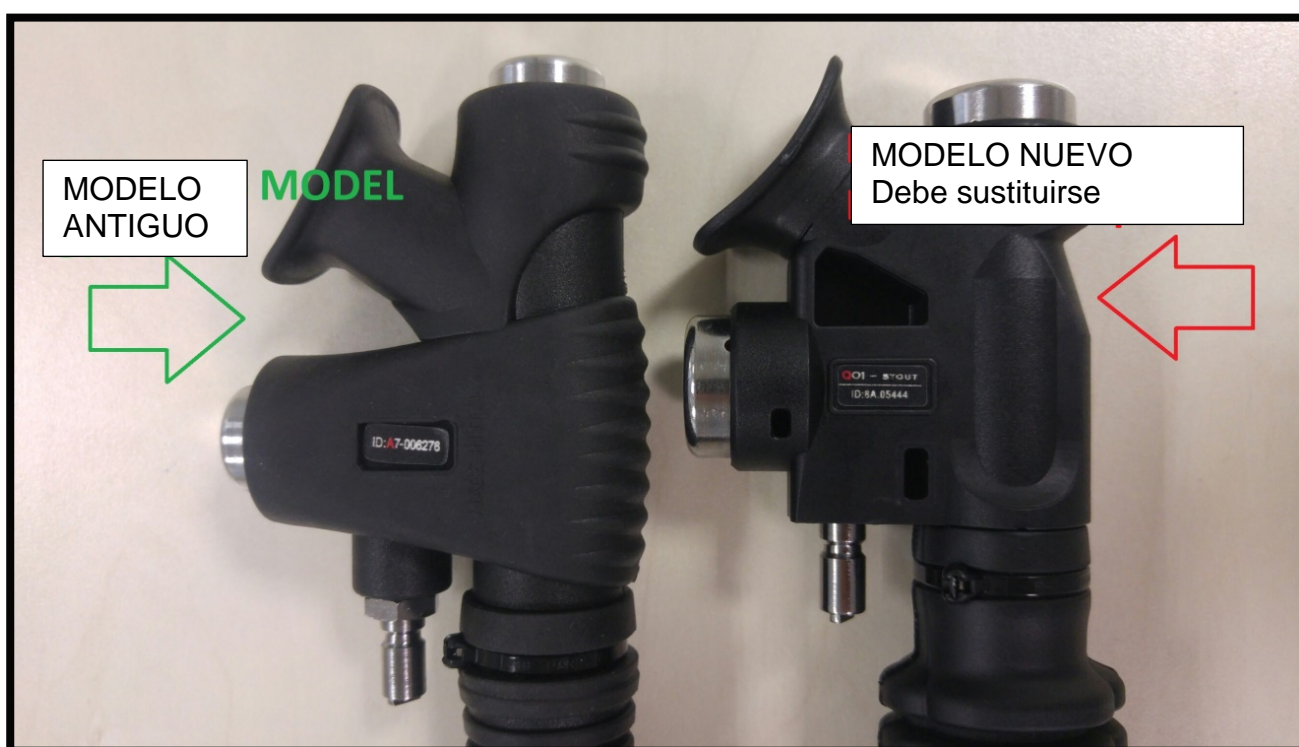
La retirada afecta únicamente a los productos en los que está montado el **modelo NUEVO** de inflador Ferplast y no el modelo antiguo. Los infladores nuevos se pueden distinguir fácilmente a la vista, tal y como se muestra en la fotografía que aparece a continuación:

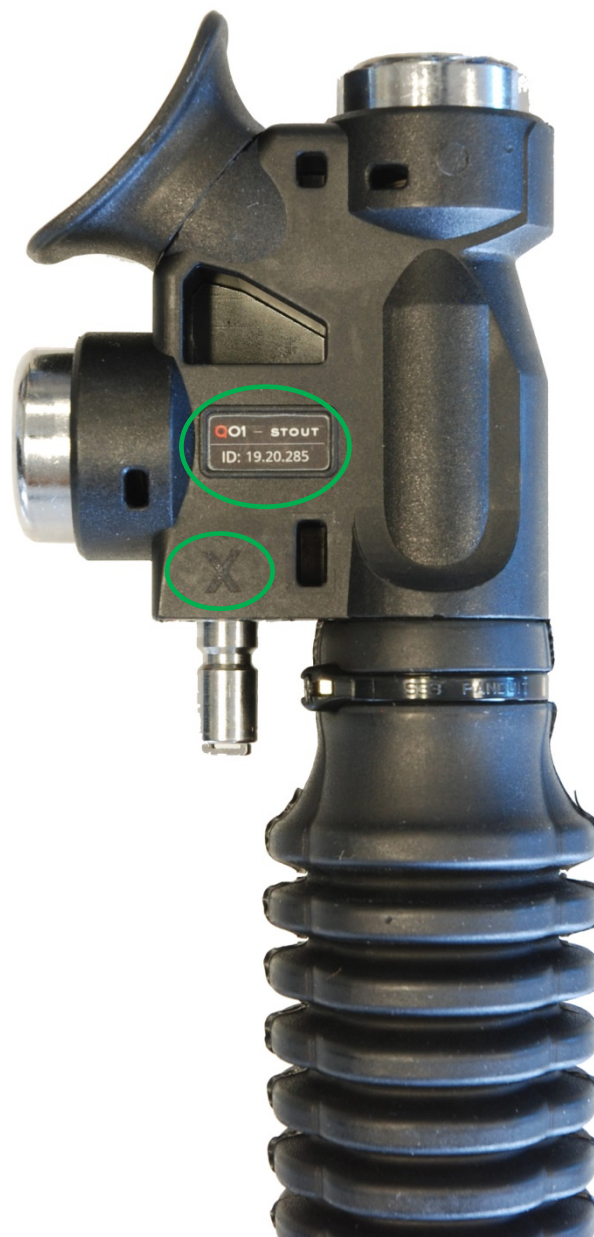
Todo inflador se identifica a través de un número de serie propio, como se muestra en la fotografía que aparece a continuación. **SI LA CARCASA DEL INFLADOR PRESENTA UNA MARCA en forma de «X» y el número de serie comienza por «19.XX.XXX», COMO EN LA FOTOGRAFÍA, EL INFLADOR SE HA ENSAMBLADO CORRECTAMENTE Y ES APTO PARA EL BUCEO.**

Los infladores que se han ensamblado con el par de apriete y el pegamento adecuados están marcados con una «X» en la carcasa y su identificador empieza por «19.XX.XXX», tal y como se describió anteriormente. SI LA CARCASA DEL INFLADOR PRESENTA UNA MARCA EN FORMA DE «X» y el identificador comienza por «19.XX.XXX», COMO EN LA FOTOGRAFÍA, EL INFLADOR SE HA ENSAMBLADO CORRECTAMENTE Y ES APTO PARA EL BUCEO.

La sustitución de los infladores afectados se hará por set completo, que consta de un inflador nuevo, un latiguillo acanalado y una junta para la conexión del codo. Si el inflador tiene una «X» marcada en la carcasa, tal y como se muestra en la fotografía anterior, se ha ensamblado correctamente.

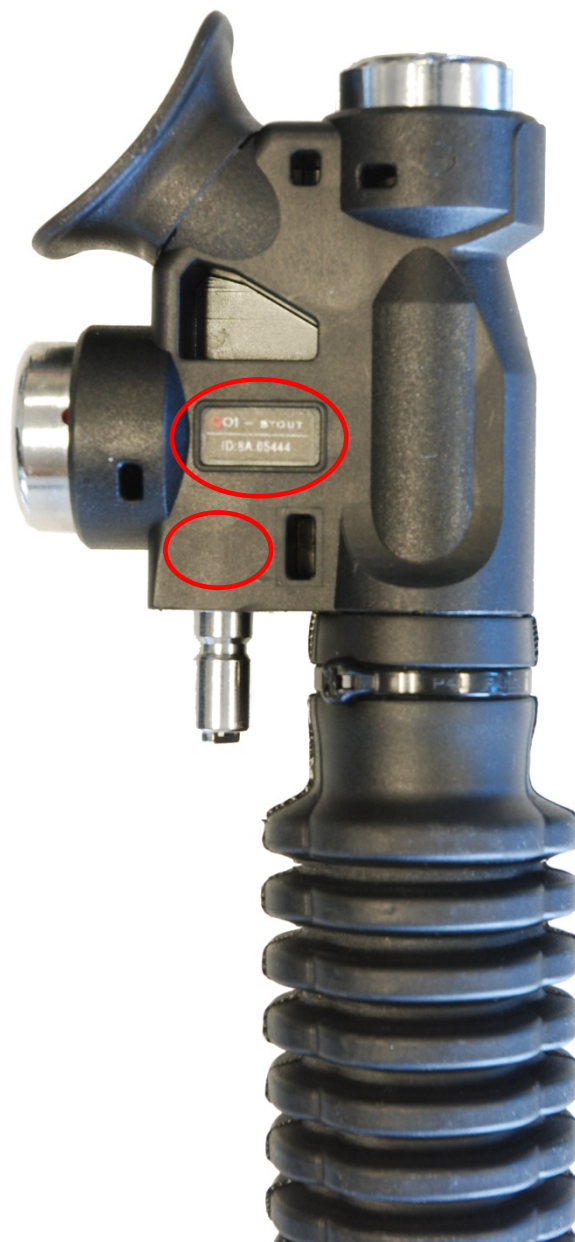
NO APTO

Si en la carcasa del inflador no hay una «X» grabada y el número de serie de este figura dentro del intervalo comprendido entre el 8A – 02001 y el 8A – 07630, el inflador es uno de los afectados, no se puede utilizar más y ha de sustituirse de inmediato. Las unidades sustituidas deben devolverse al punto de compra.

Si el número de serie está en el intervalo entre los números 8A – 02001 y 8A – 07630 y no hay una marca en forma de «X» en la carcasa.

Bajo determinadas circunstancias, el botón de purga podría desenroscarse, lo que posiblemente ocasione la pérdida del sellado de la boquilla. Esto a su vez daría lugar a la pérdida de flotabilidad, por lo que podría producirse un accidente y ocasionar lesiones de gravedad o incluso el fallecimiento; por lo tanto, Mares ha decidido emitir una retirada VOLUNTARIA de productos para proteger la seguridad de la comunidad de buceo.

El problema se ha originado porque se aplicó un par de apriete insuficiente durante el ensamblaje de un lote pequeño de estos infladores. La fabricación de los infladores corre a cargo de otro proveedor, que ha utilizado el mismo principio en cientos de miles de infladores sin que hayan surgido problemas. El asunto en cuestión se limita a un lote pequeño debido a un cambio en el proceso de producción de este tercero, que ya se ha rectificado. El problema se resuelve aplicando el par de apriete correcto al ensamblar el botón. Para lograr un mayor grado de seguridad, ahora se agrega un pegamento especial en el roscado.

Si dispone de uno de los productos enumerados al principio de esta carta y confirma que la retirada afecta al producto constatando que el inflador corresponde a un MODELO NUEVO y FORMA PARTE DEL INTERVALO DE NÚMEROS DE SERIE AFECTADO, DEJE DE BUCEAR DE INMEDIATO CON EL INFLADOR y póngase en contacto con el distribuidor más cercano o directamente con Mares a través del número de teléfono o la dirección de correo electrónico proporcionados más adelante.

Es aconsejable que la sustitución del inflador y del conjunto acanalado la realice un centro de servicios autorizado de Mareslab, que prestará este servicio de forma gratuita.
